**bouwhistorische opname
banmolen, terborgh, schinnen**

coen eggen
juli 2021

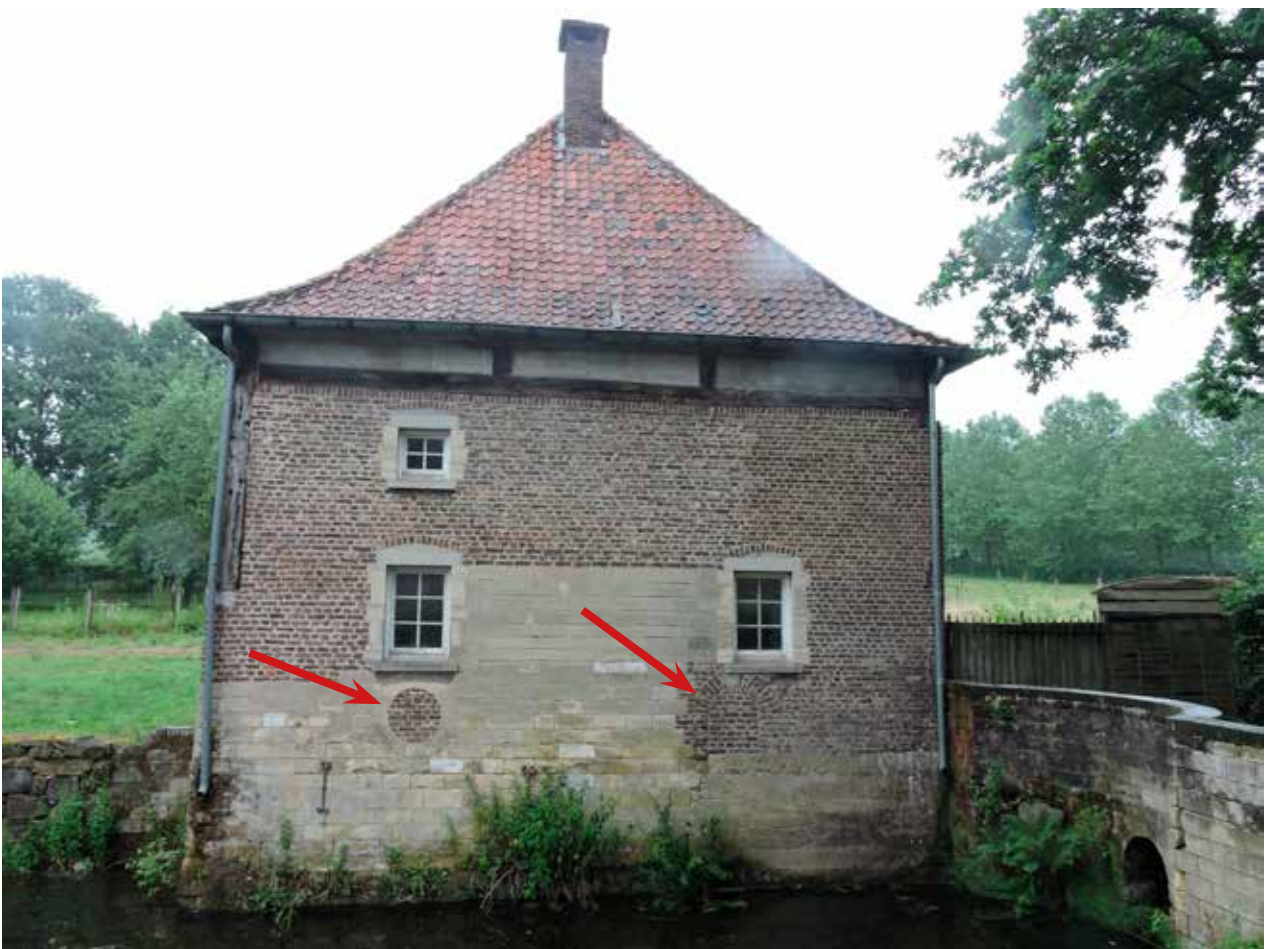
2. De westgevel met de dichtgezette ronde opening voor de molenas. De halfronde, ook gedichte opening diende eveneens als doorvoer voor een as van een schoepenrad. Het bovenste stukje van de gevel bestaat nog uit vakwerk

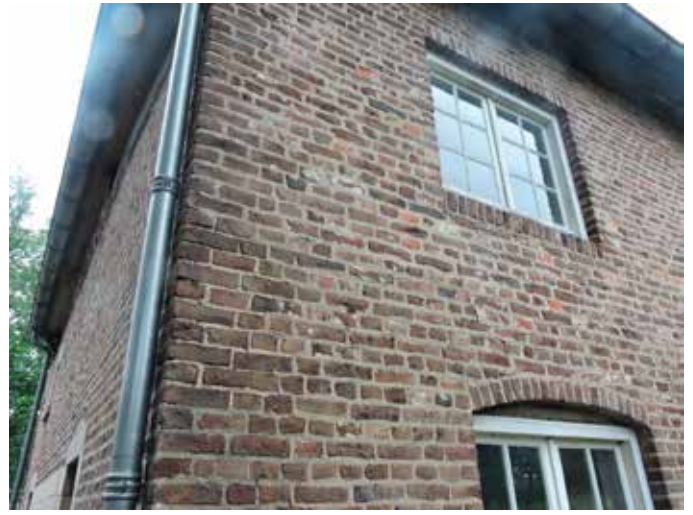
4. Het metselwerk op de hoek van zuid- en westgevel; de gebruikte steen en het toegepaste metselverband, plus de gebruikte specie maken duidelijk dat de hoek van de gevel in 1939 grotendeels opnieuw is opgetrokken. Midden 19^{de} eeuw werd er al een muur voor het vakwerk van de zuidgevel gezet.

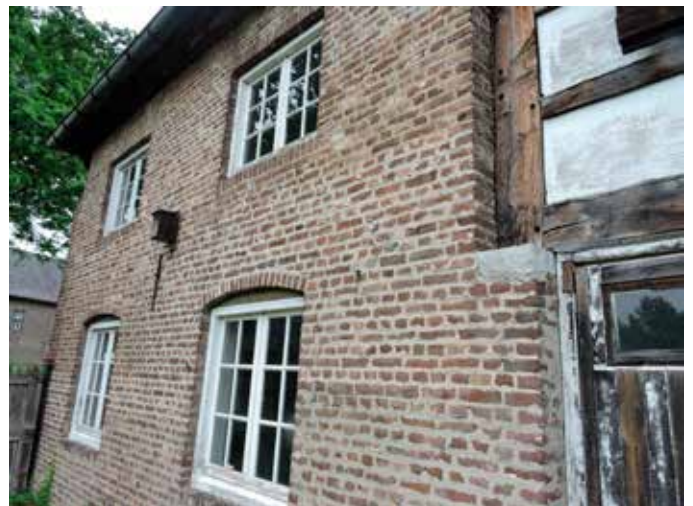
6. De verspringing van de muur naar het terugliggende vakwerk maakt duidelijk dat de muur voor het vakwerk is gezet.

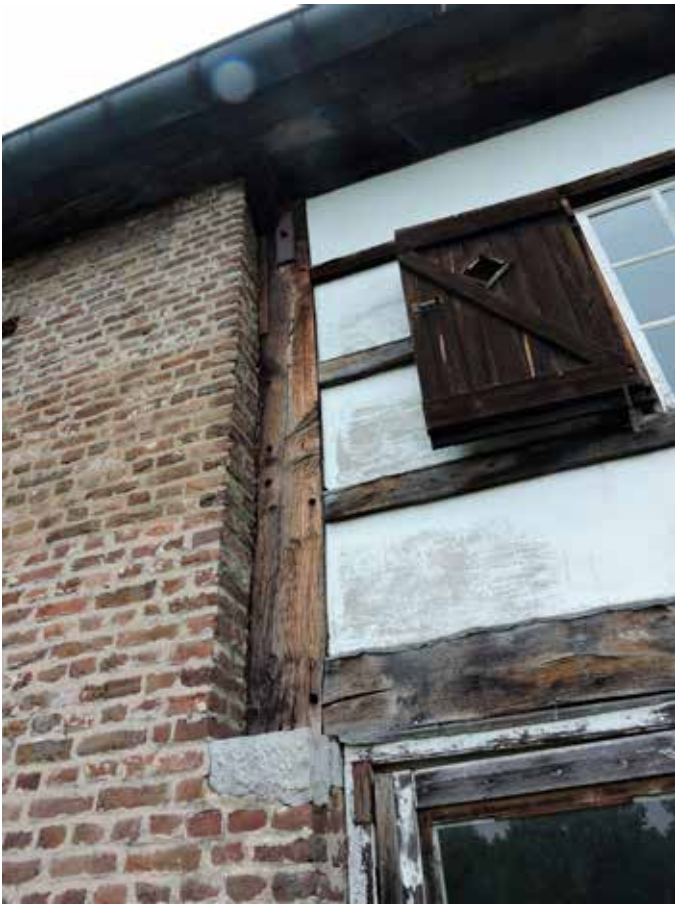
7. De toognagelgaten aan de linkerkant in de stijl verwijzen naar vroegere houtverbindingen van het vakwerk

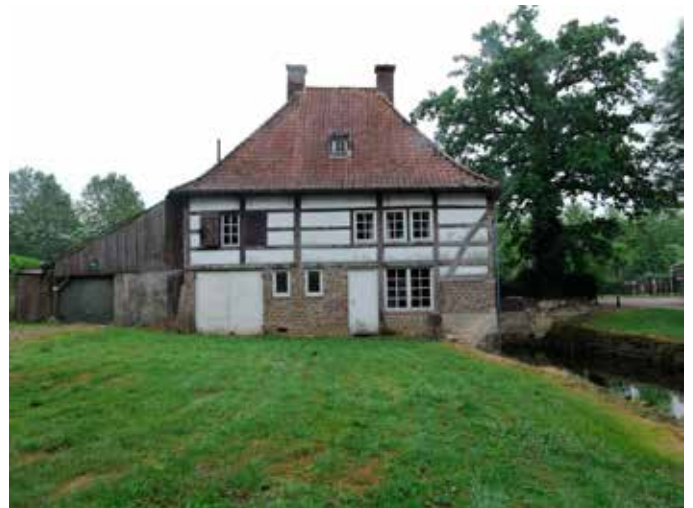
16. De sterk gerestaureerde en gewijzigde noordkant

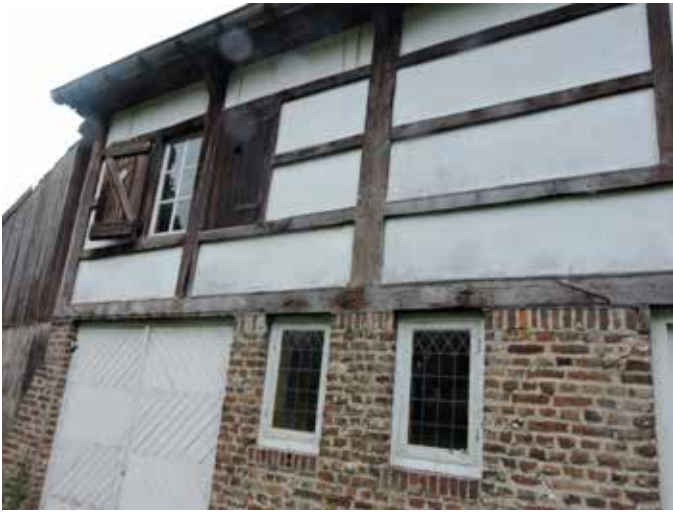
17. Zowel het metselwerk als het vakwerk van de noordgevel zijn vernieuwd. Bij het vakwerk valt op dat de vakken terugliggen t.o.v. het houtskelet, wat lijkt te wijzen op binnenzijdig opgespijkerd Kempisch vakwerk. Dat is er echter niet maar kan wel de gedachte zijn achter de uitvoering. Er zijn geen toognagels, een extra indicatie voor de vernieuwing van het vakwerk

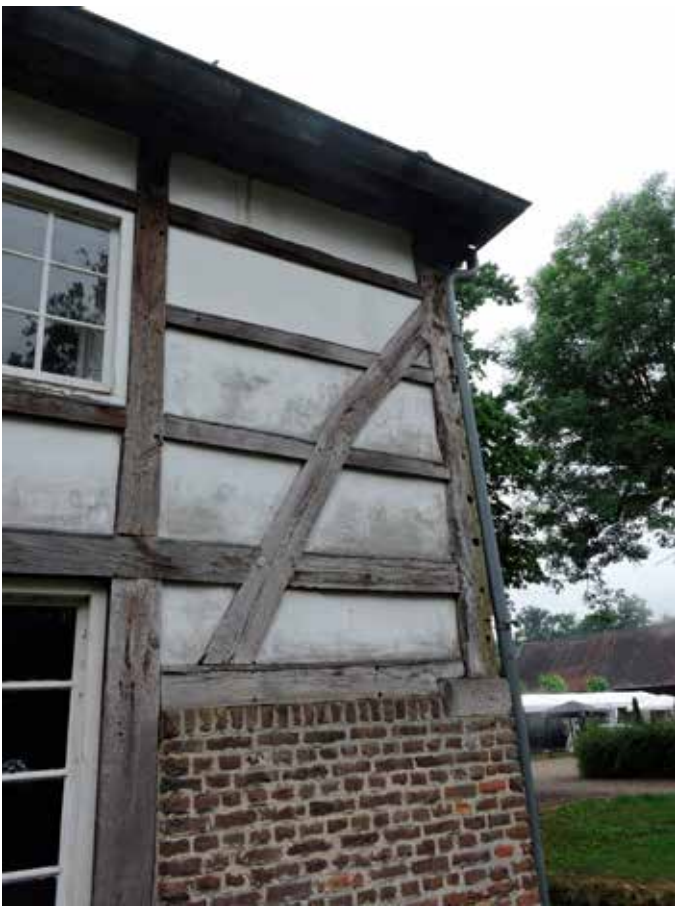
21. De hoek van het vakwerkgedeelte is deels met hergebruikt hout opnieuw gerealiseerd zoals niet alleen blijkt uit het oppervlak van het gebruikte hout maar ook uit het ontbreken van getoogde verbindingen

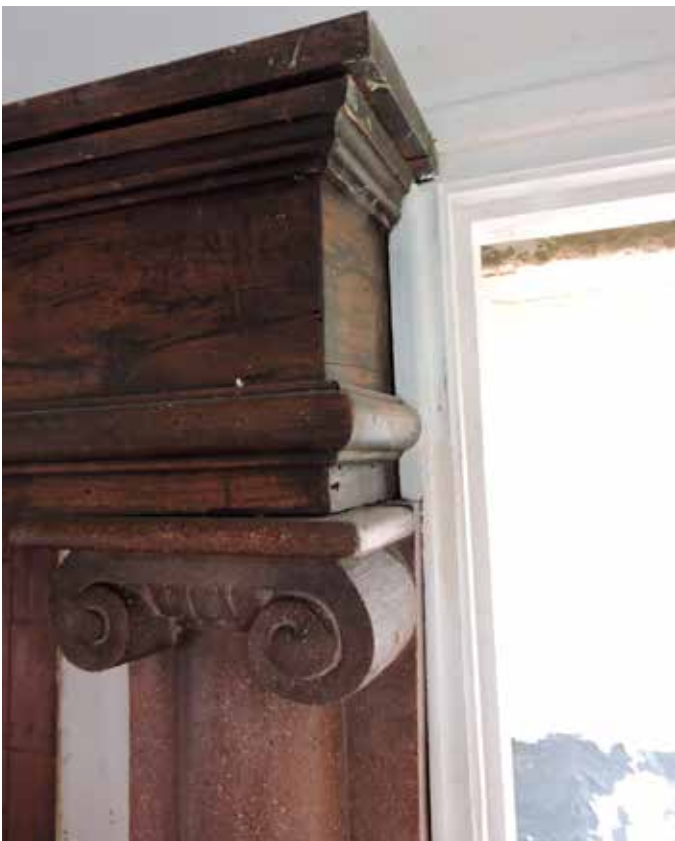
23. De vormgeving daarvan doet zeer historisch aan maar is wat de kap betreft een vrij goede imitatie van gebruikelijke kappen uit de omgeving. De haardwangen met hun dorische bekroning is zijn dat niet, en is zijn uitgevoerd in kunststeen die gepolijst is en sterk lijkt op Hollandse voorbeelden. Het ligt dan ook in de rede om aan te nemen dat die door Smits, als eigenaar en verbouwer, is aangeleverd

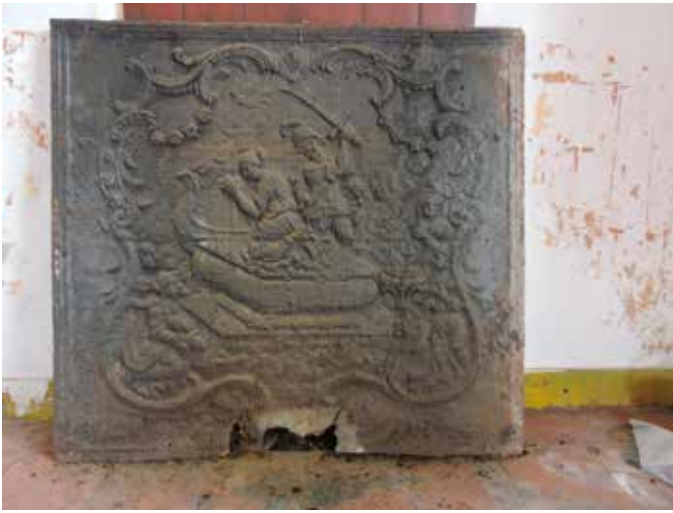
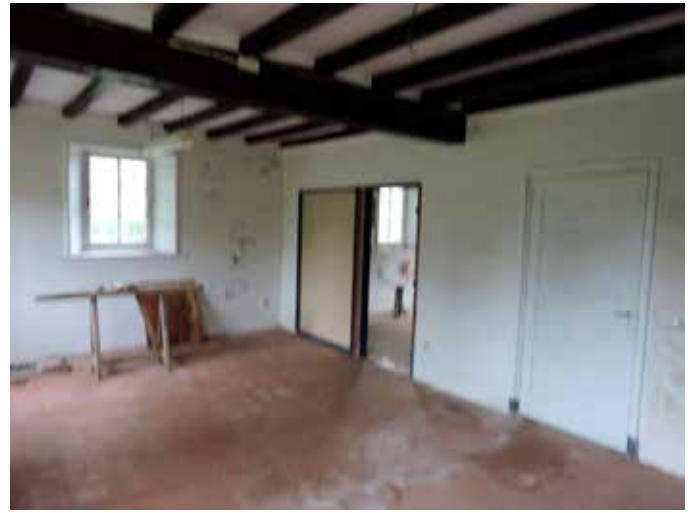
25. Tegen de achterwand van de haard, waarvan het vuurscherm is gemetseld van vuurvaste stenen staat een laat-18^{de} eeuwse haardplaat van gietijzer met de voorstelling van een onthoofding. De beul draagt een phrygische muts, een verwijzing naar de Franse revolutie. De onthoofde vrouw zou daarmee Marie Antoinette kunnen voorstellen, hoewel zij niet met het zwaard maar met de guillotine is onthoofd. De plaat komt van elders en hoort per saldo niet bij deze haard

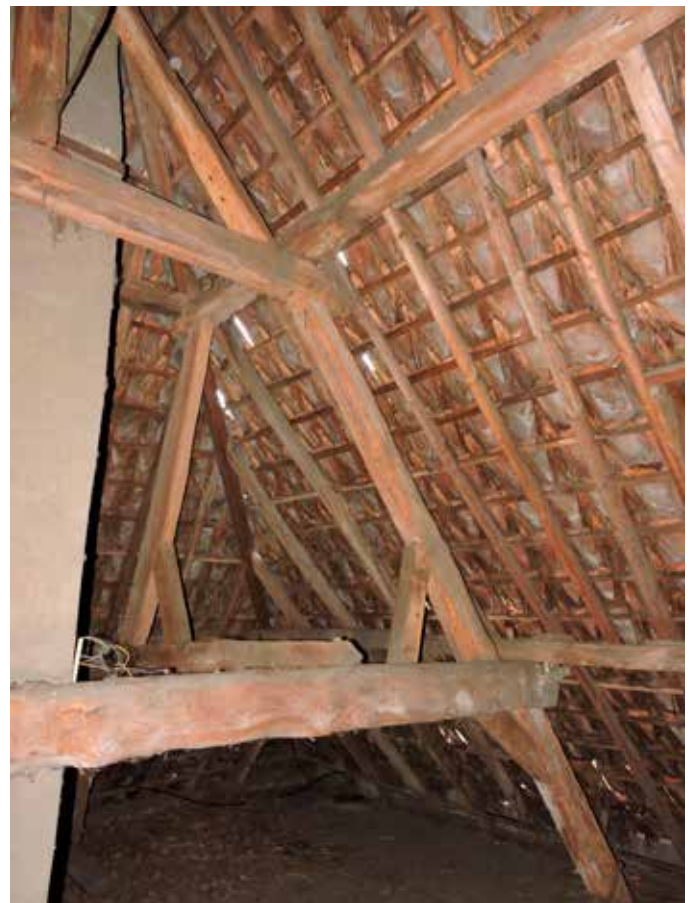
55. De kap, met een goed doordachte constructie, is uit de bouwtijd, de 18^{de} eeuw. Hier gezien naar de noord-west-hoek

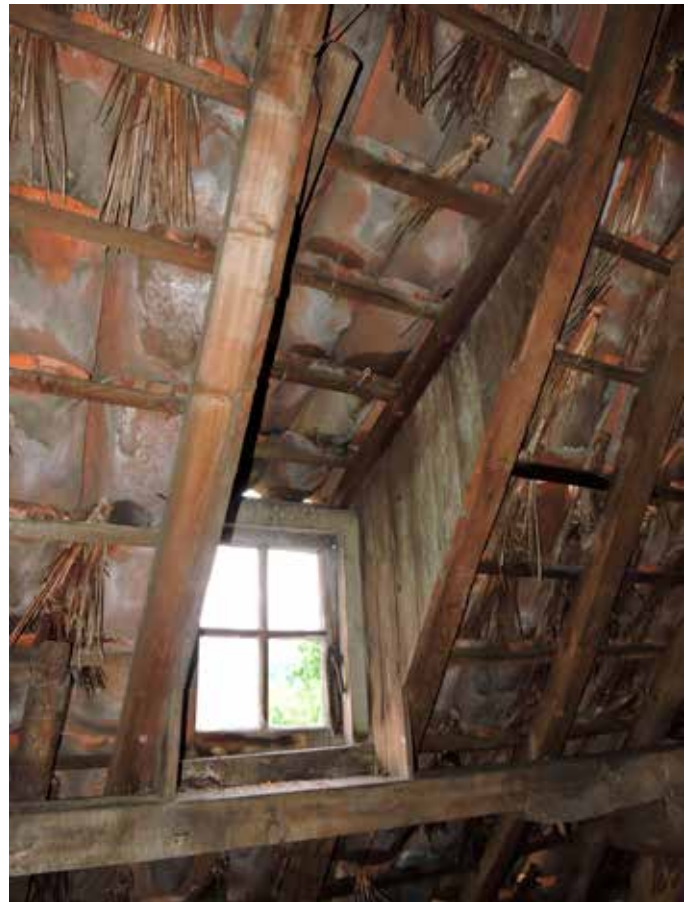
57. De dakkapellen in de dakvlakken aan de noord- en de zuidzijde zijn secundair en aangebracht bij de campagne van 1939

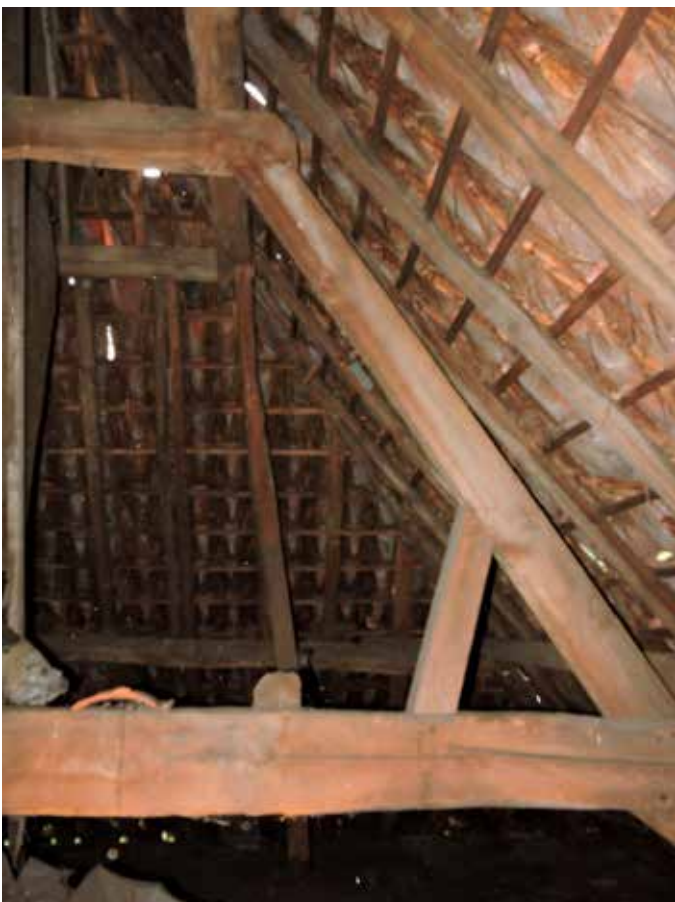
58. De kap naar achter gezien, inclusief enige scheefstand

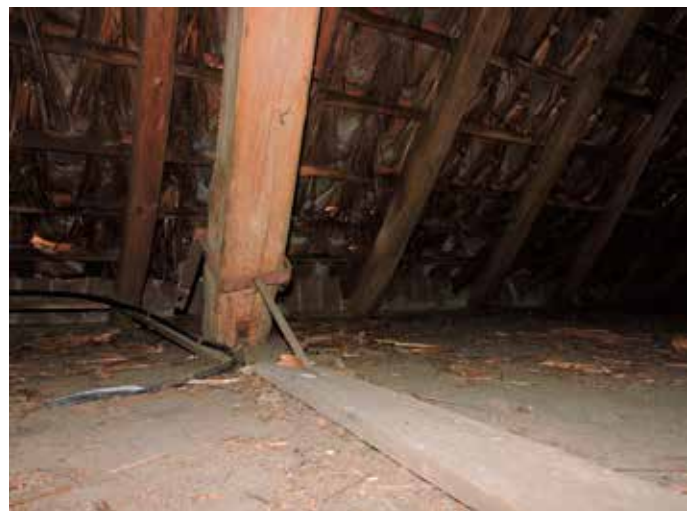
59. De jukbenen zijn met beugels verankerd aan de onderliggende moerbalken
