**bouwhistorische opname  
huis terborgh | schinnen**

coen eggen  
september 2021

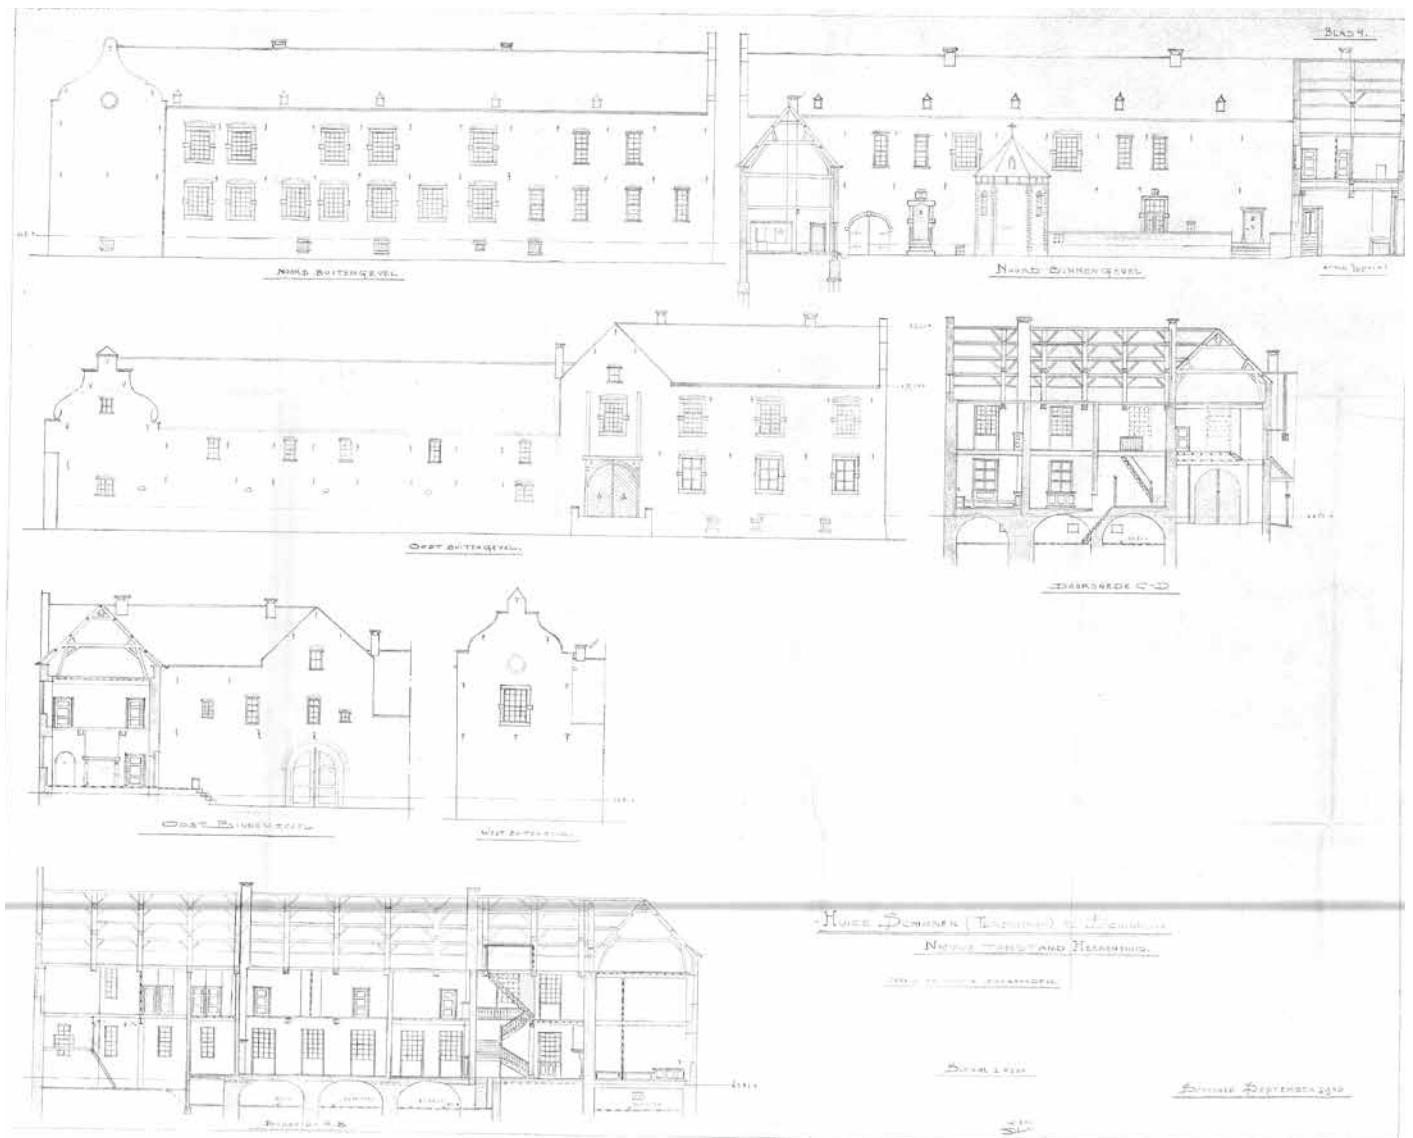
tek. 1941.1

Als vervolgens in 1941 het herenhuis wordt aangepakt blijkt uit de tekening van de noordgevel overduidelijk hoe sterk die gewijzigd is: de paar al aanwezige ramen die behouden zijn hebben gezelschap gekregen van een groot aantal nieuwe, sommige, in de noord-west-hoek, zelfs op andere niveaus. Ook het aantal dakkapellen is uitgebreid. Daar is ook duidelijk te zien dat de binnenplaatskant van die hoek sterk is opgewaardeerd.

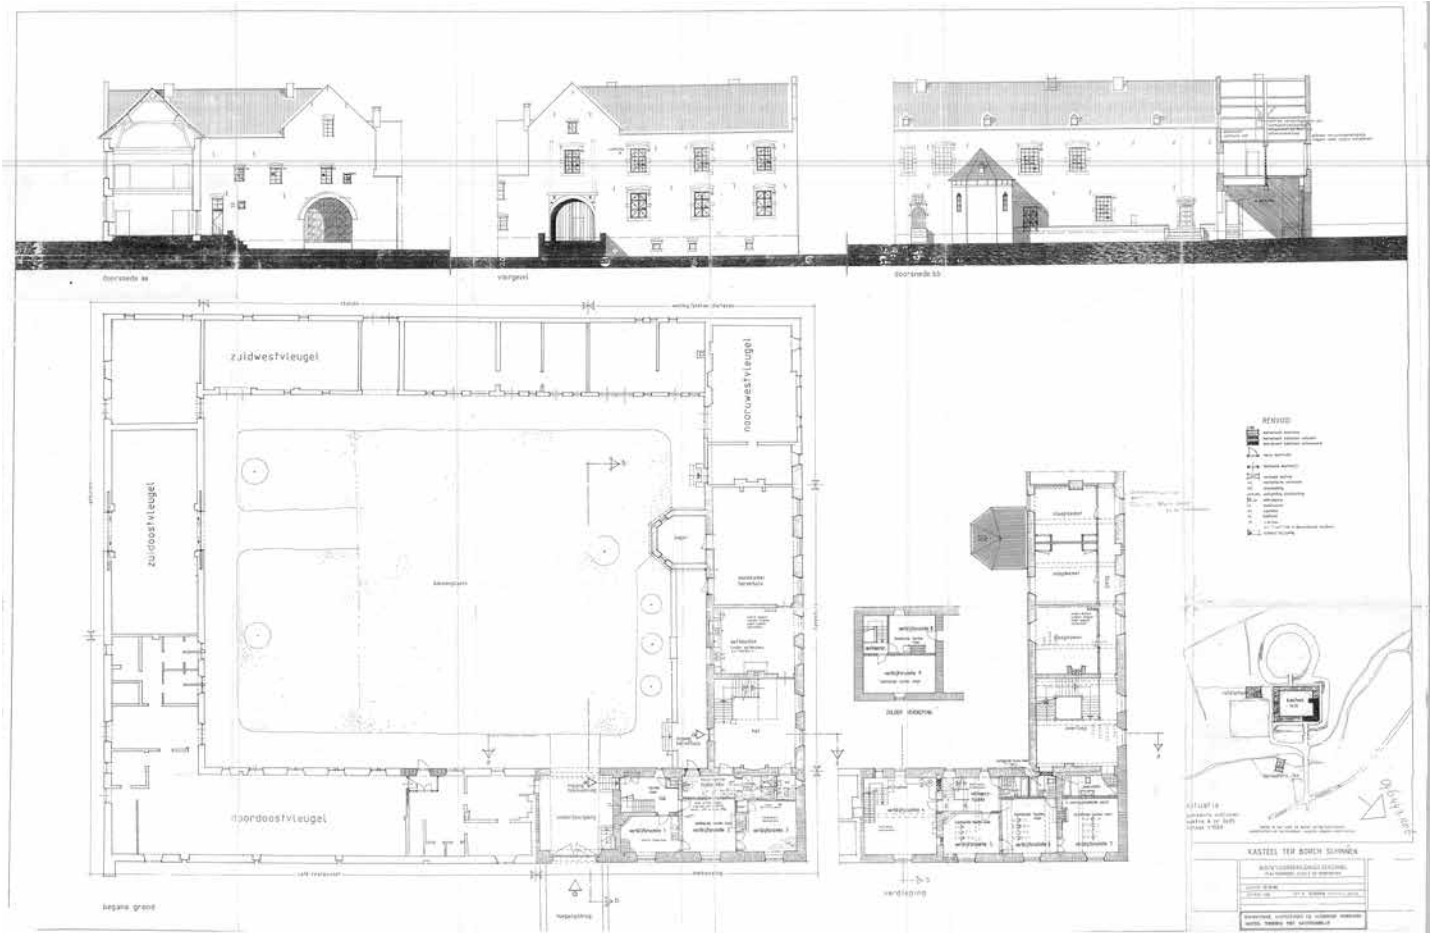
tek. 1996

De hoekwoning wordt in 1996 nog weer een keer licht aangepast, de zuid-oosthoek wordt dan ingericht als café-restaurant.

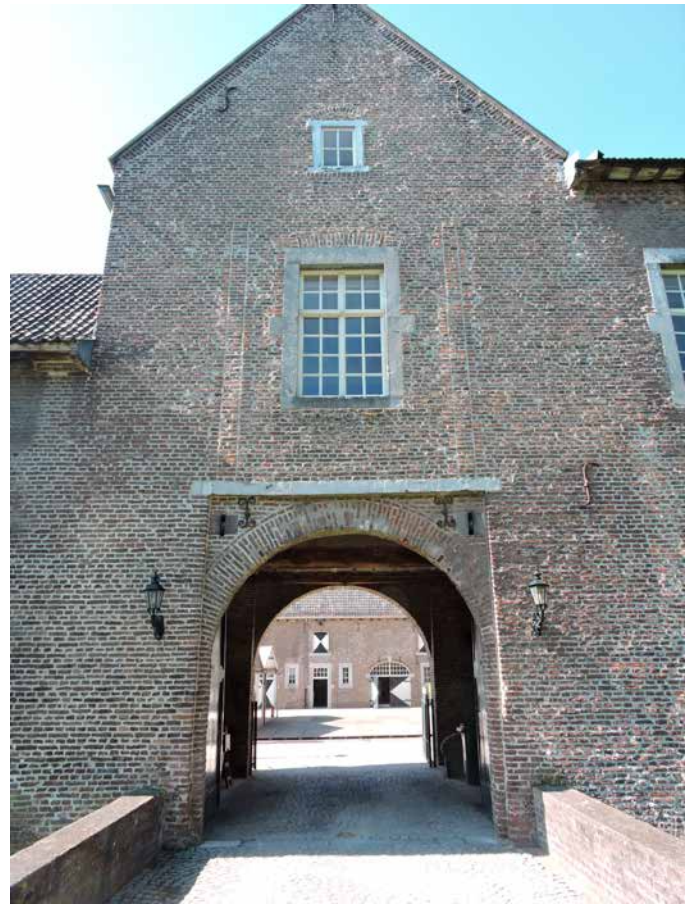
3. De sporen daarvan zijn duidelijk waarneembaar in de vorm van de boven de poortdoorgang aanwezige verticale, dicht-gemetselde sleuven waarin de bomen die horizontaal liepen met het brugdek en daaraan verbonden waren door kettingen opgesloten werden als de brug was opgehaald

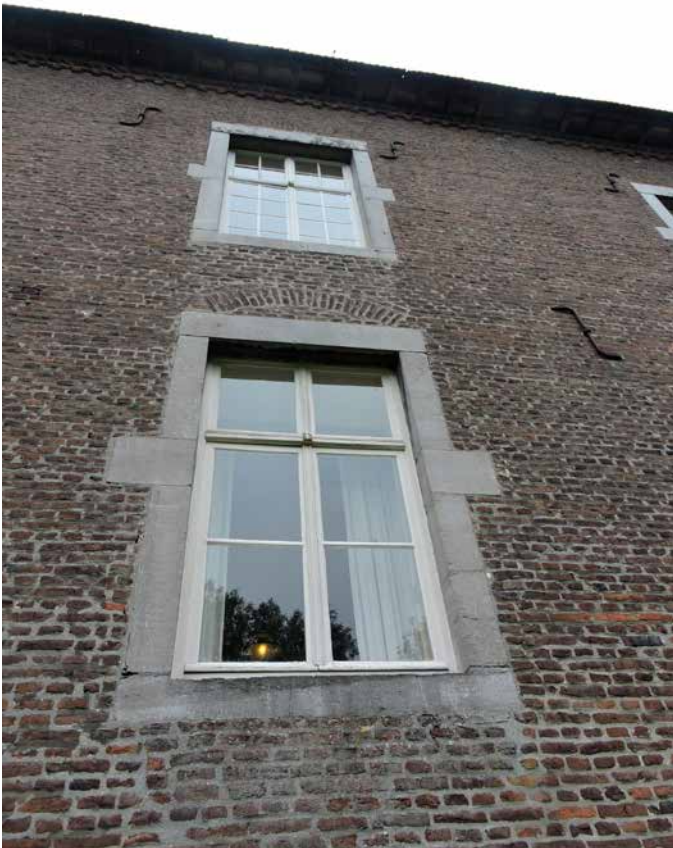
10. De nieuwe ramen aan de noord-westkant, die deels oudere op andere plekken vervangen, - zie ook weer de tekeningen-, zijn van hout. De deskundigheid van de metselaars van de bouwcampagne van rond 1940 is enorm: er is nauwelijks te zien dat er wijzigingen in het metselwerk hebben plaatsgevonden. Slechts hier en daar, zoals in dit geval, is aan kleine vulstukjes van baksteen te zien dat er openingen zijn aangepast. Bij de nieuwe is daar helemaal niets van te zien. Wel dient opgemerkt te worden dat de ingrepen 80 jaar geleden hebben plaatsgevonden waardoor er inmiddels sprake is van verweer en patina

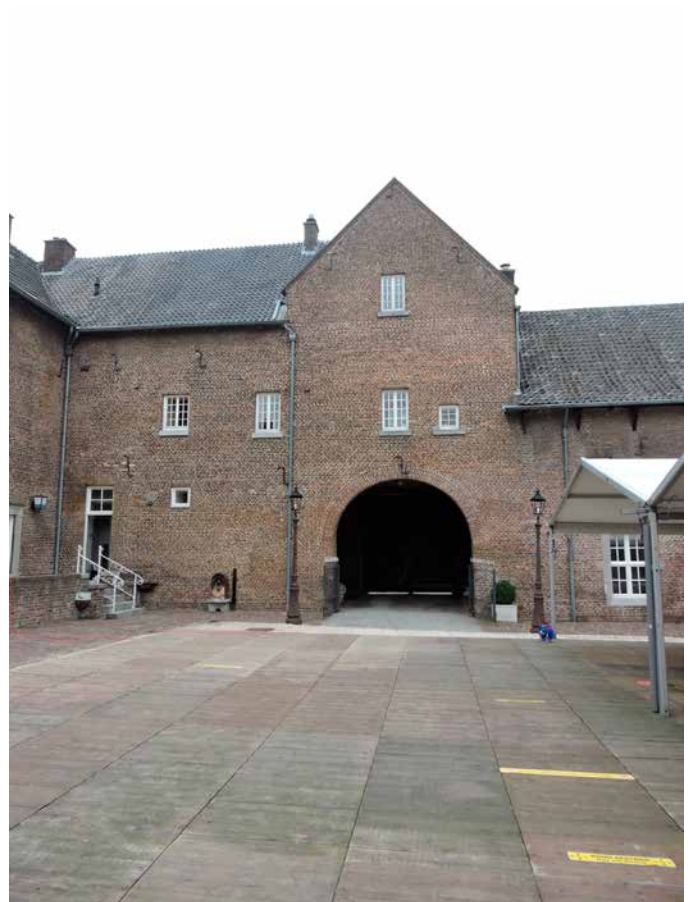
29. Het poortgebouw aan de binnenzijde. Rechts de oorspronkelijke hoogte van de aansluitende vleugels, links is die in de 18<sup>de</sup> eeuw opgehoogd. Opvallend is de willekeurige plaatsing van openingen, waarbij de zeer smalle deur helemaal links, nu de dagentree van het herenhuis, pas in 1993 is aangebracht

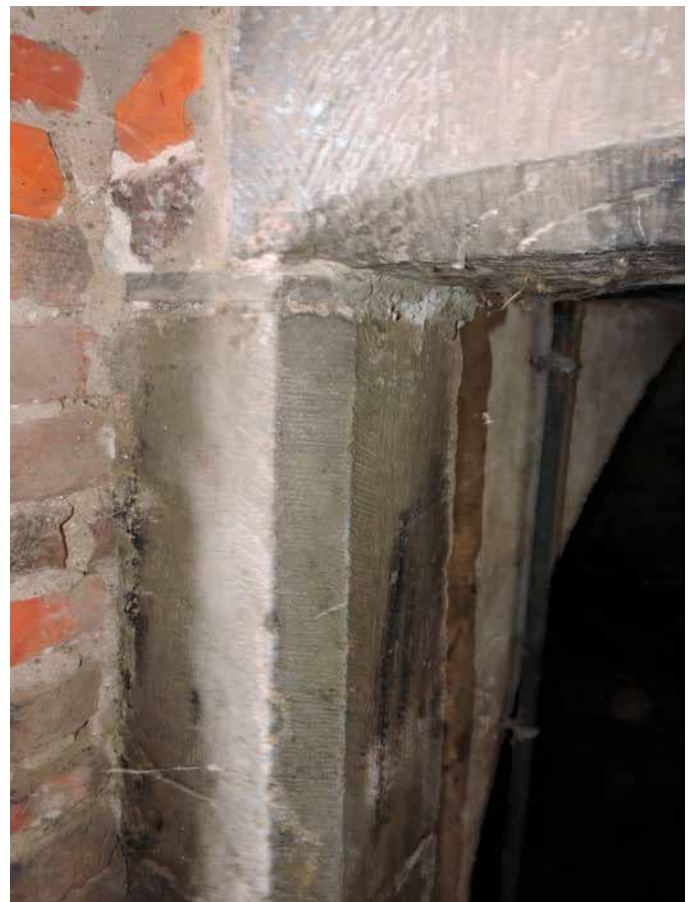
65. De deuromlijsting is een combinatie van Naamse steen en beton

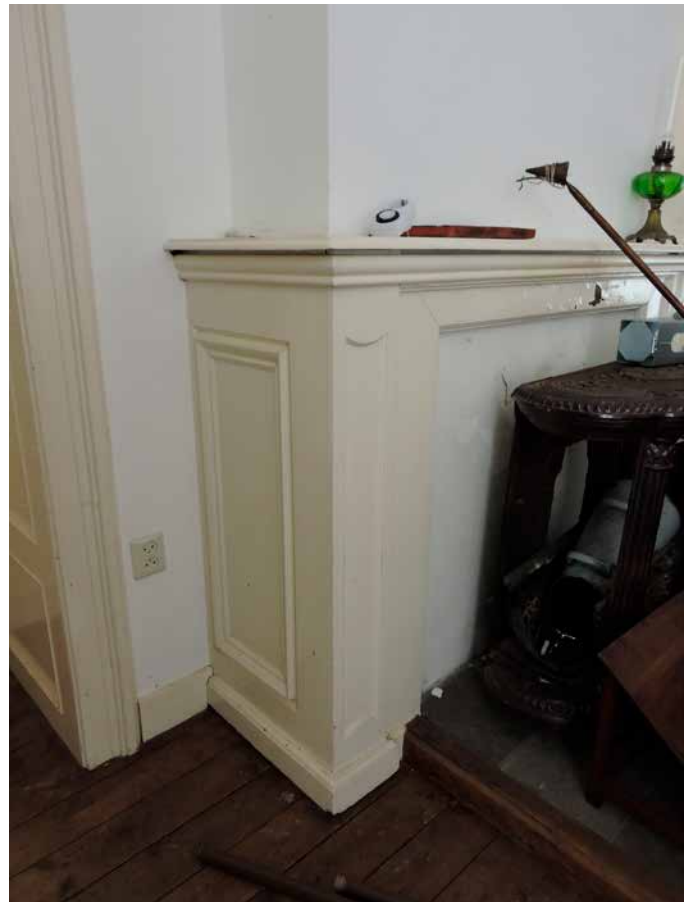
79. De schouwmantel is eveneens nieuw

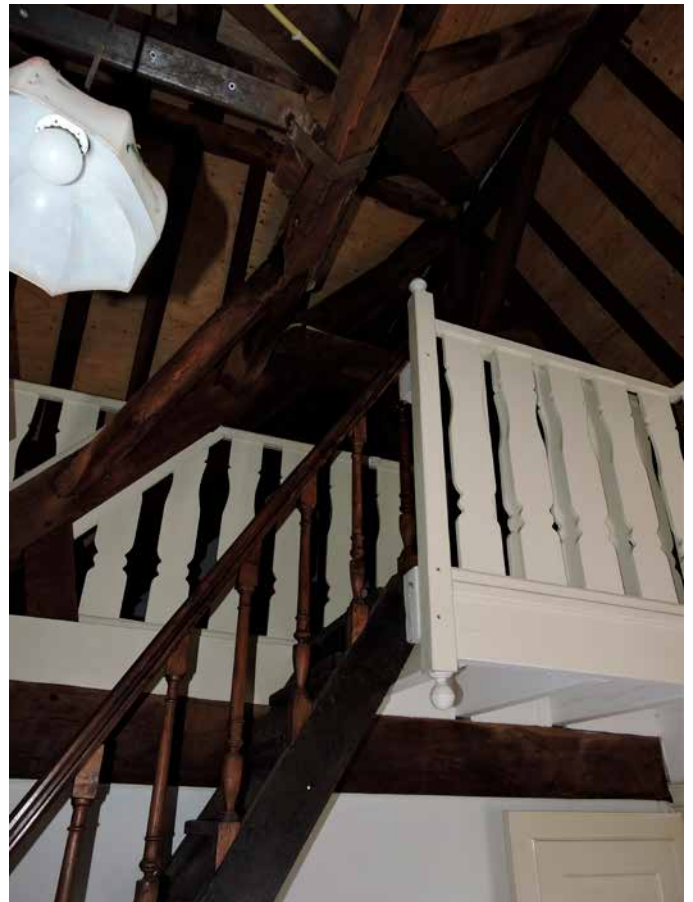
96. Een optelsom van trapdelen tot in de nok. Het spantwerk is origineel

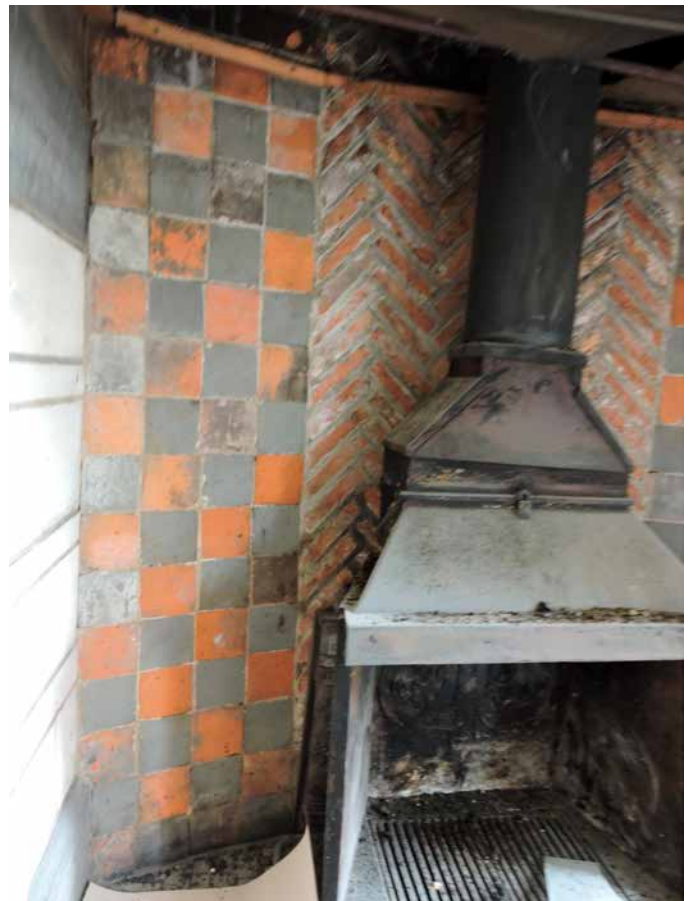
143. Voor de vuurplaats zijn oudere stookvloertegeltjes gebruikt op een zeer ongebruikelijke manier. Gezien de herkomst van het ontwerp een merkwaardige oplossing

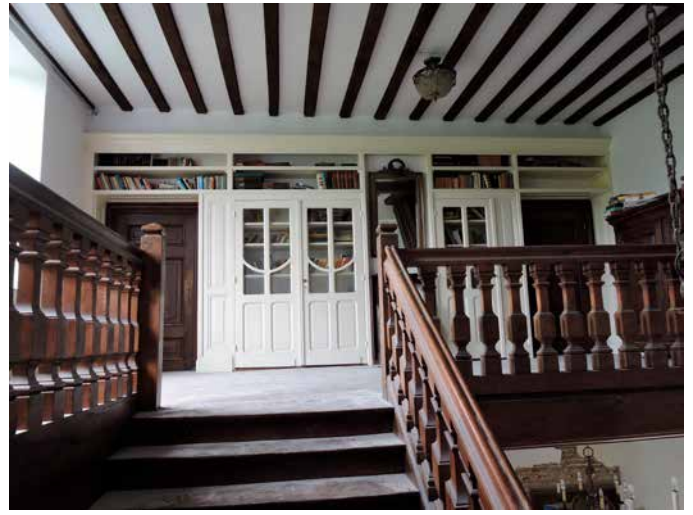
153. Tegen de oostgevel, boven de haard op de begane grond, heft antiekhandelaar Stassen een rustieke wand gemaakt

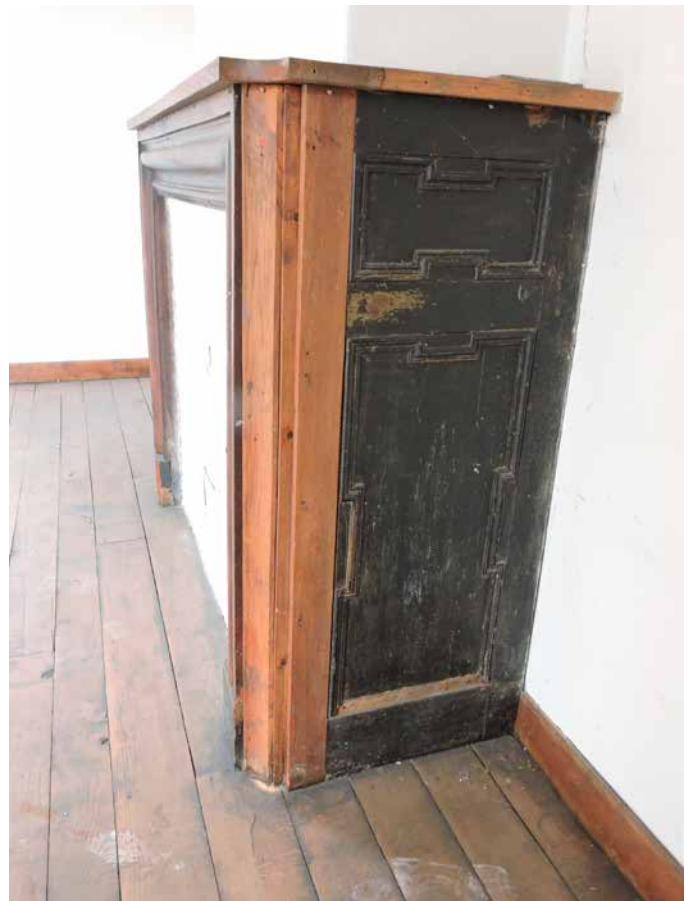
168. Een fantaseschouw in een van de slaapkamers, gemaakt van aan elkaar gepaste elementen

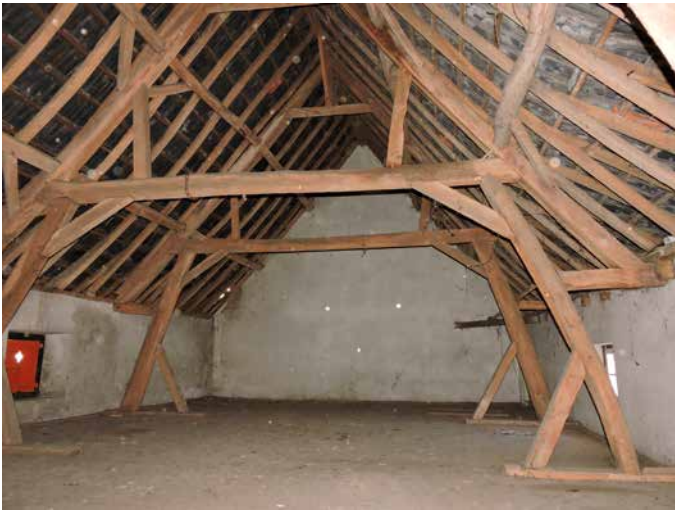
204. De zolder met de kapconstructie die licht afwijkt van de rest maar wel als gordingkap is uitgevoerd. De spantbenen lopen hier verder door naar beneden en rusten op de vloer i.p.v. op een moerbalk

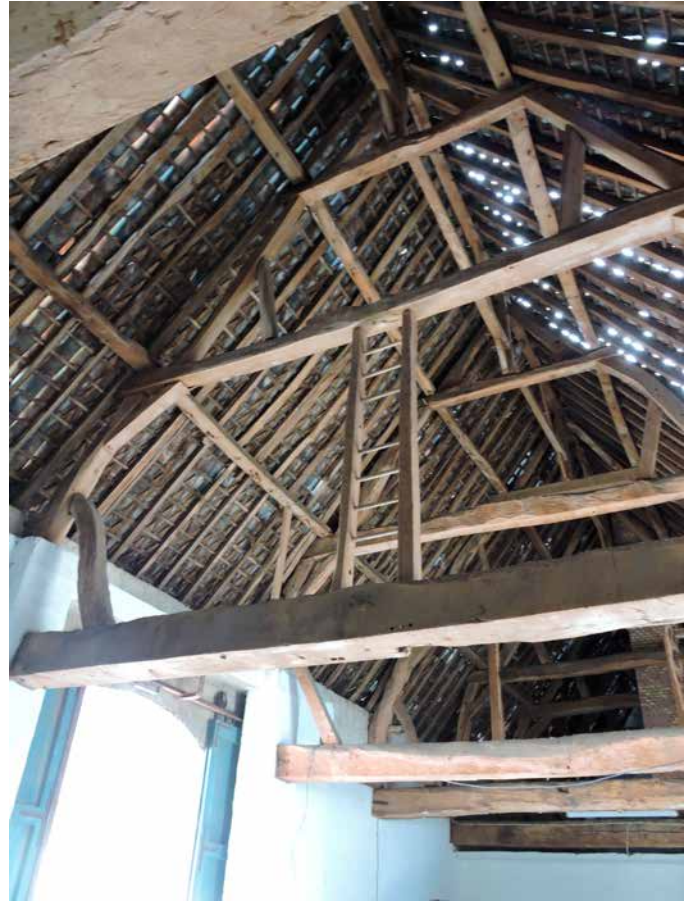
209. Spant met deel van een oogstladder, rechts van de doorgang naar de cour
