**bouwhistorische opname
banmolen, terborgh, schinnen**

coen eggen
juli 2021

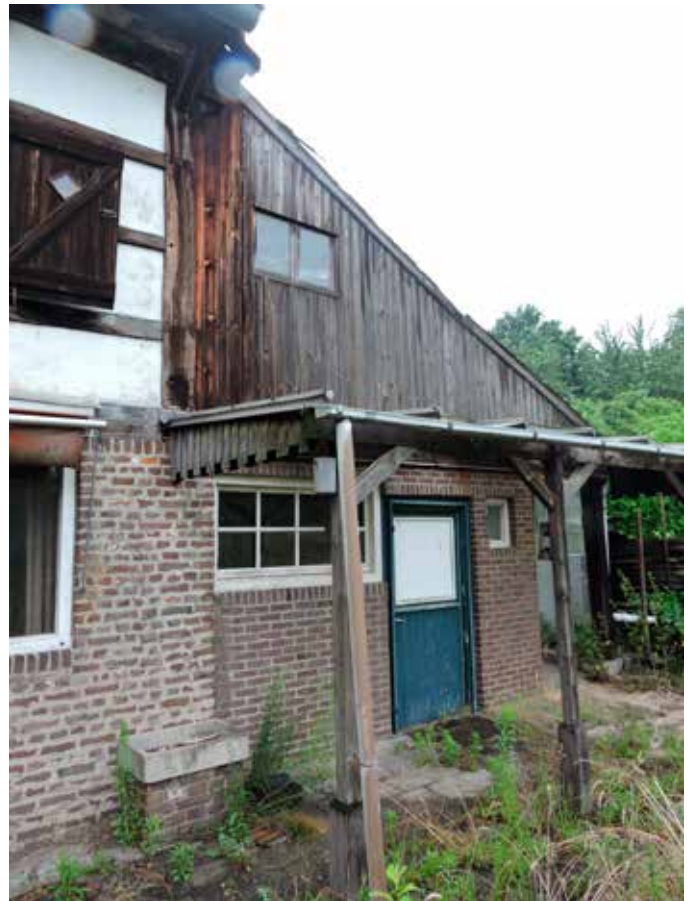
10. Aanbouw met annexen aan de oostkant, uit 1939

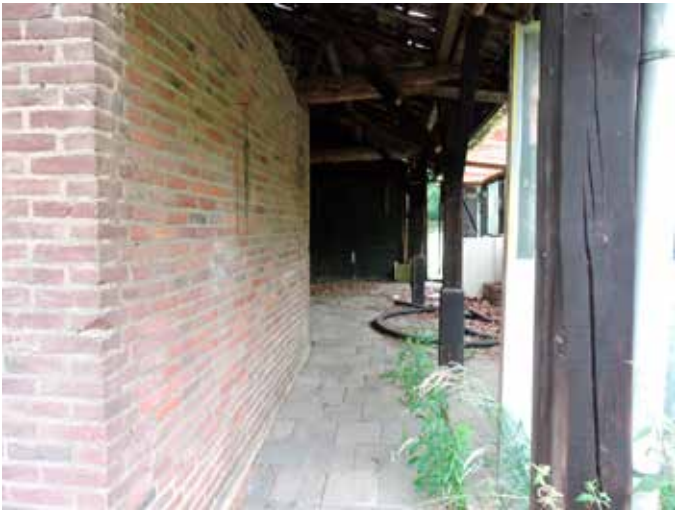
11. De kolommen en het afdak dateren eveneens uit 1939

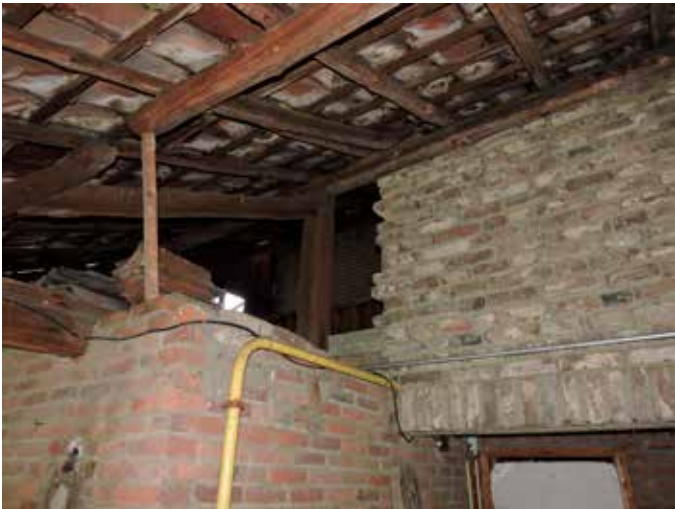
13. Doorkijk langs de aanbouw uit 1939, en de recente aanbouw naar de nieuwe achtergevel van het molengebouw

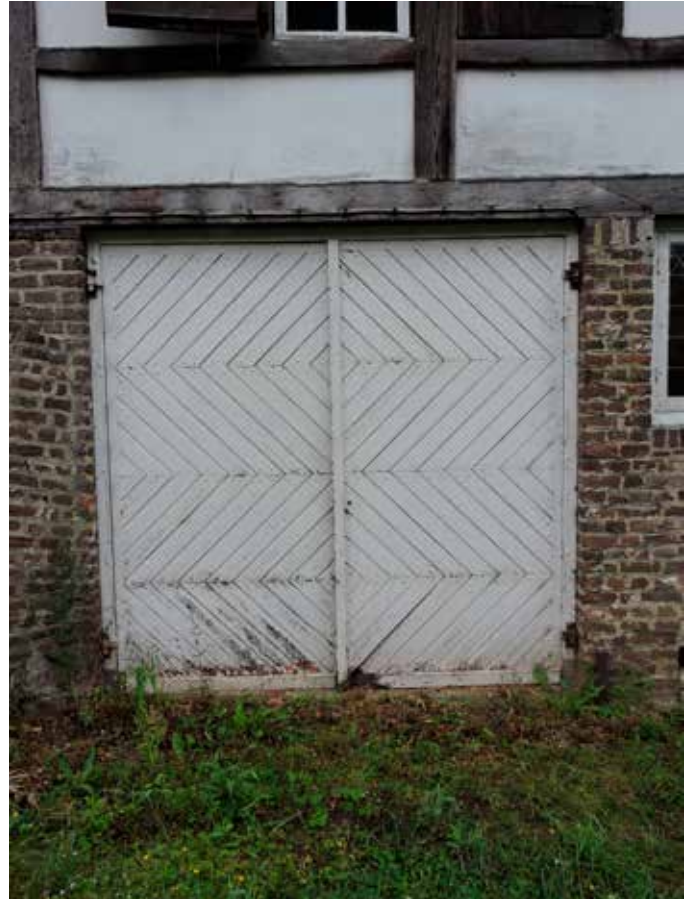
18. De poort fungeert als beluiking van een daar achter staande dubbele tuindeur en is relatief recent. In de campagne uit 1939 was dit immers een berging. De deur fungeert als toegang naar het achterhuis

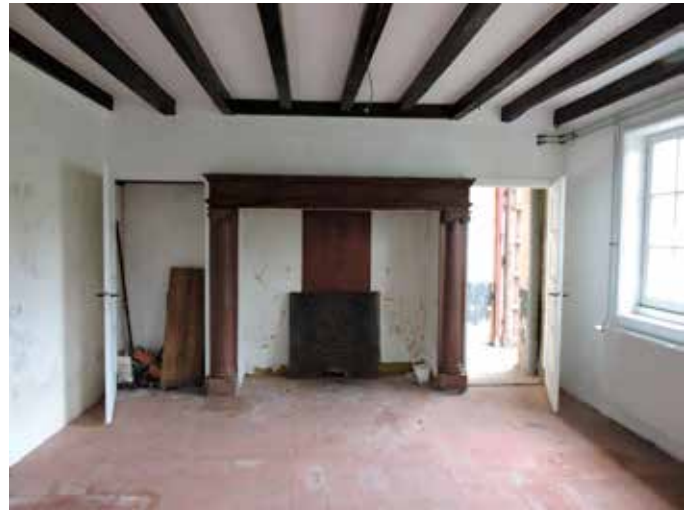
22. De keuken, middels een portaaltje bereikbaar via de achterdeur in de zuidgevel, laat een statige open haard zien

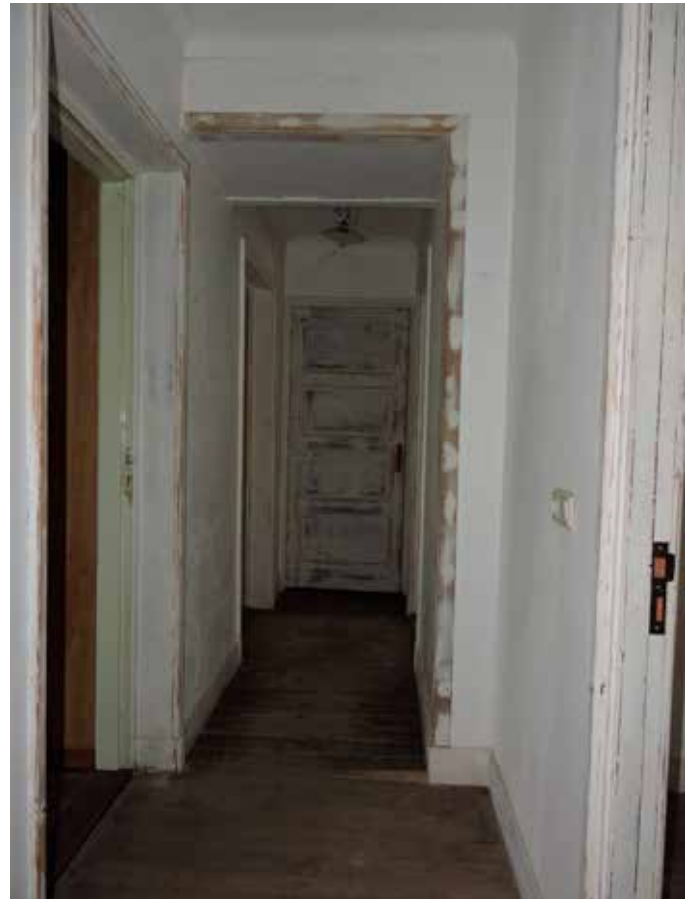
38. De kamers op de verdieping ademen in alles de sfeer van de bouwtijd, 1939, inclusief de deuren met hun liggende panelen in triplex

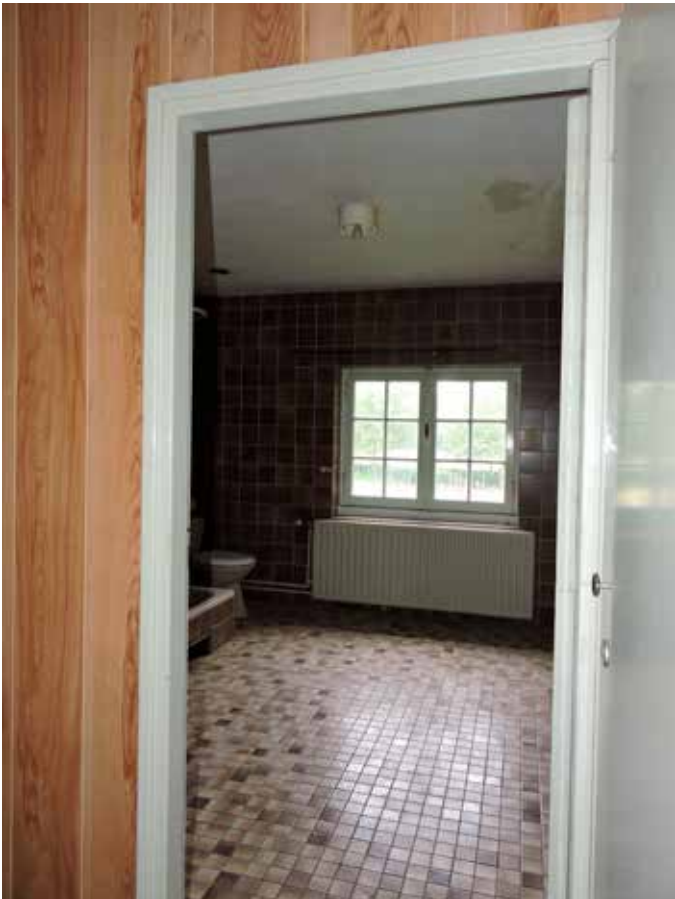
41. De latere badkamer, te dateren rond 1970, waarvoor de vloer is opgehoogd

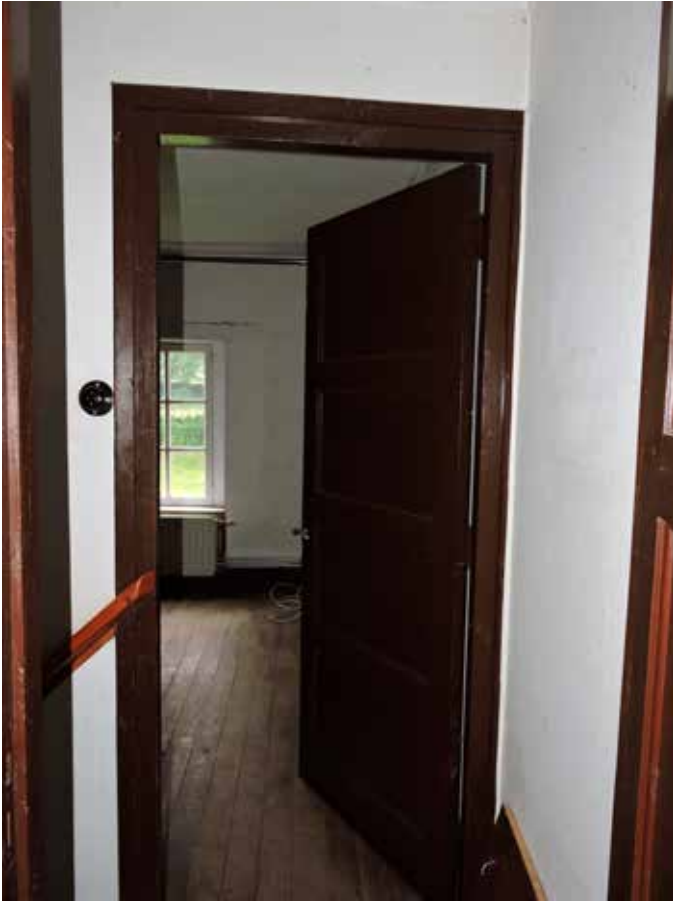
43. waar inpandig een verbinding bestaat met het achterste stuk van het huis dat een secundaire eigen trap naar boven heeft gekregen nadat dat stuk een separate woning werd, rond 1960. Oorspronkelijk was dit deel, achter de huidige tuindeuren, een berging
