**bouwhistorische opname
banmolen, terborgh, schinnen**

coen eggen
juli 2021

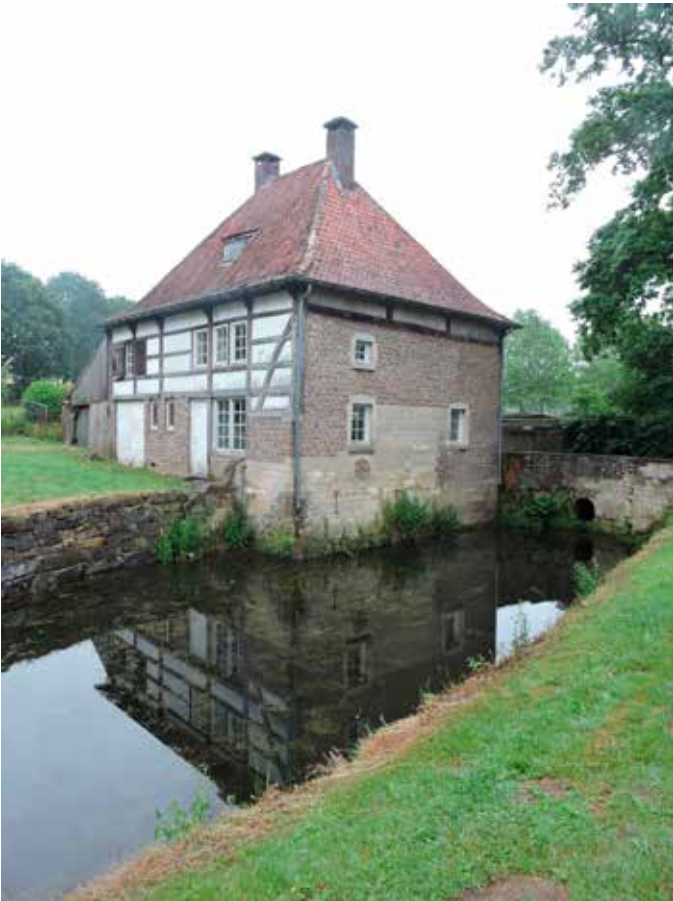
1. De molen aan de molentak van de Geleenbeek

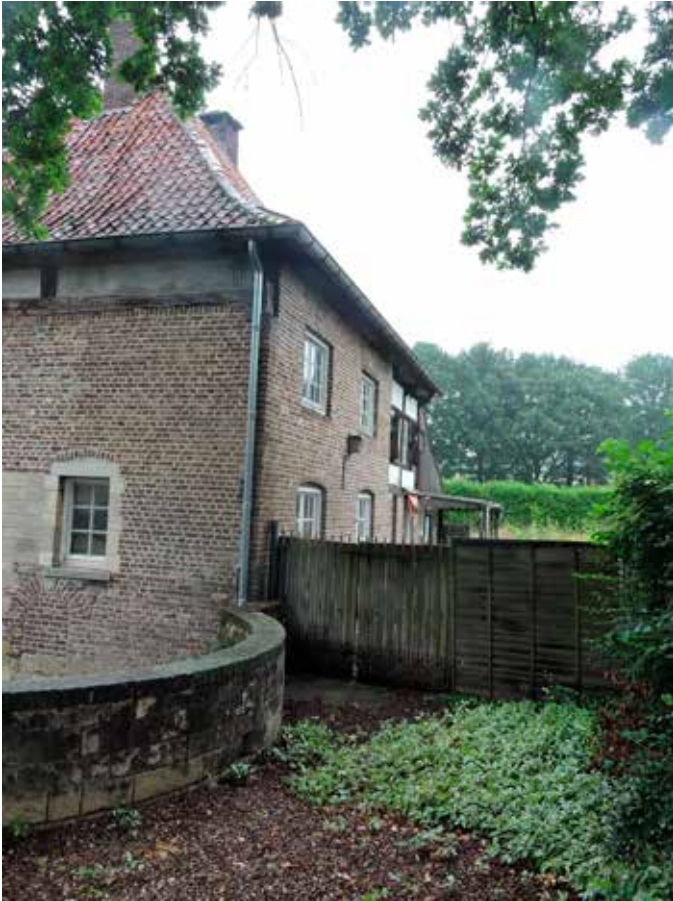
3. De hoek van de zuid- en de westgevel

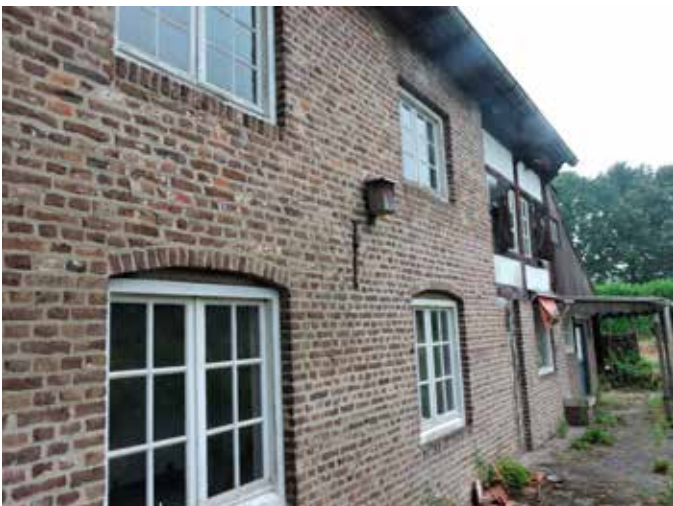
5. Alle raamopeningen in de zuidgevel zijn in 1939 gewijzigd c.q. vergroot

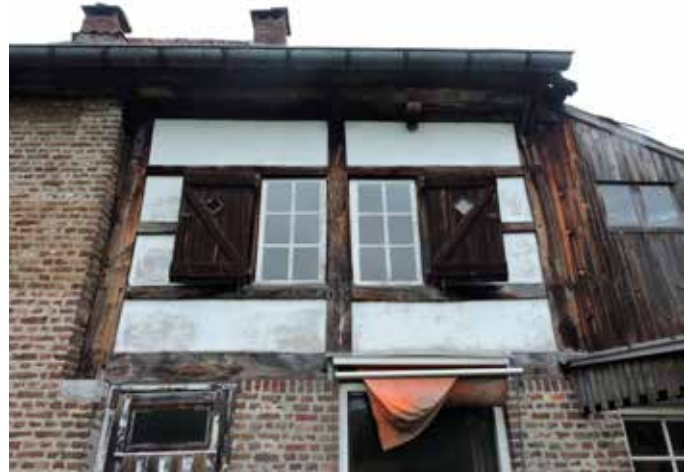
8. Het restant vakwerk is origineel, de ramen zijn secundair, ook gezien de doorbroken regel halverwege de ramen

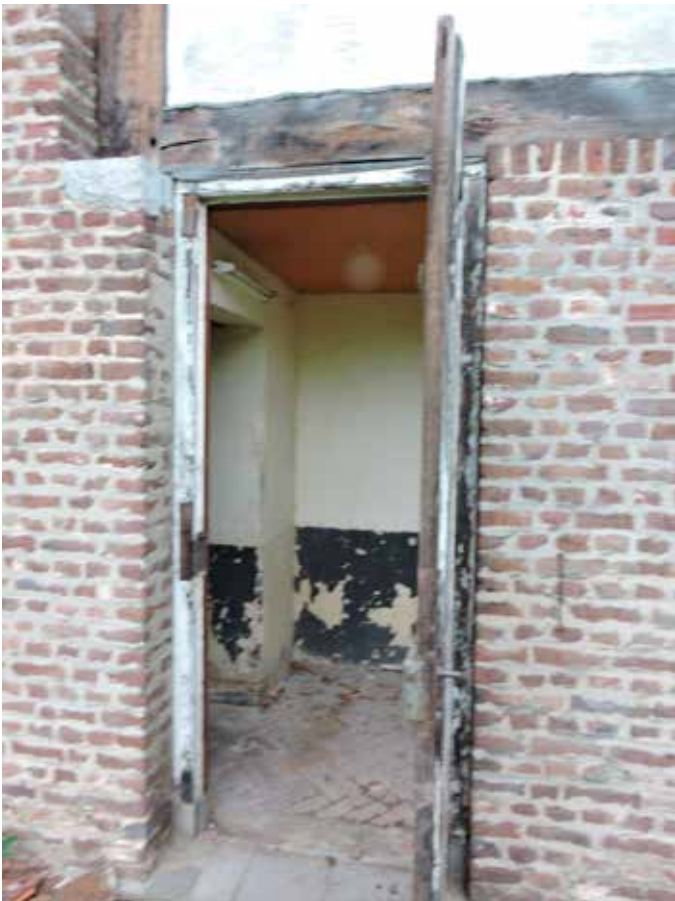
9. De achterdeur van de woning zoals die in 1939 aan de waterkant van het molengebouw is gerealiseerd

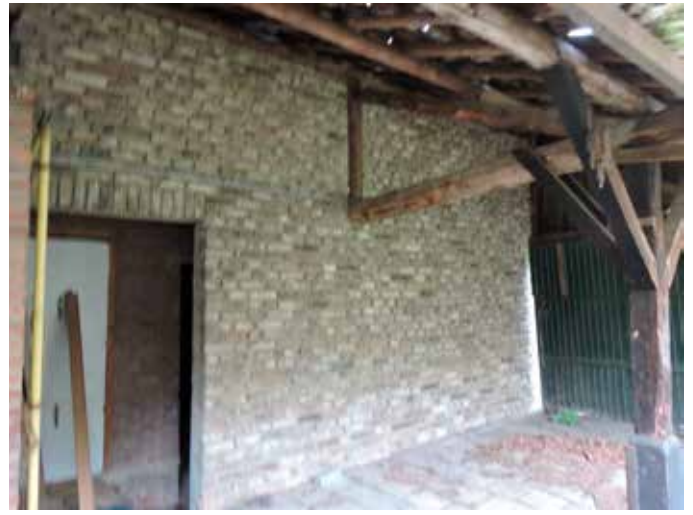
12. De ingebouwde massa is vrij recent

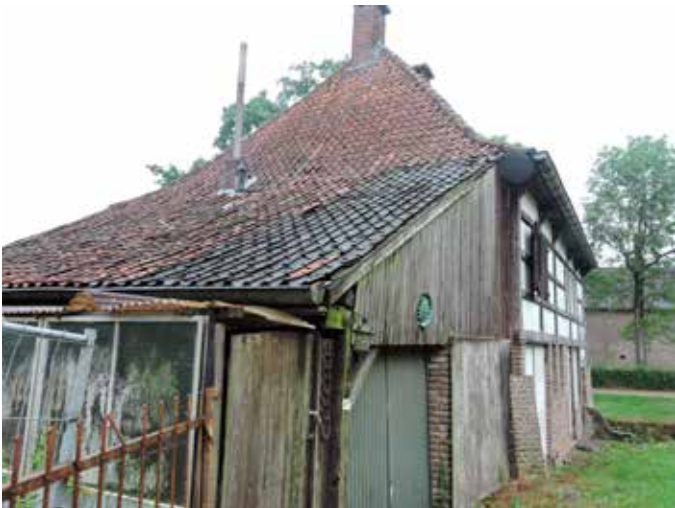
15. Latere aanbouwsels aan de oostkant, tegen het aanvankelijk open gedeelte uit 1939, waarbij alle daken zijn gedekt met Vlaamse pannen

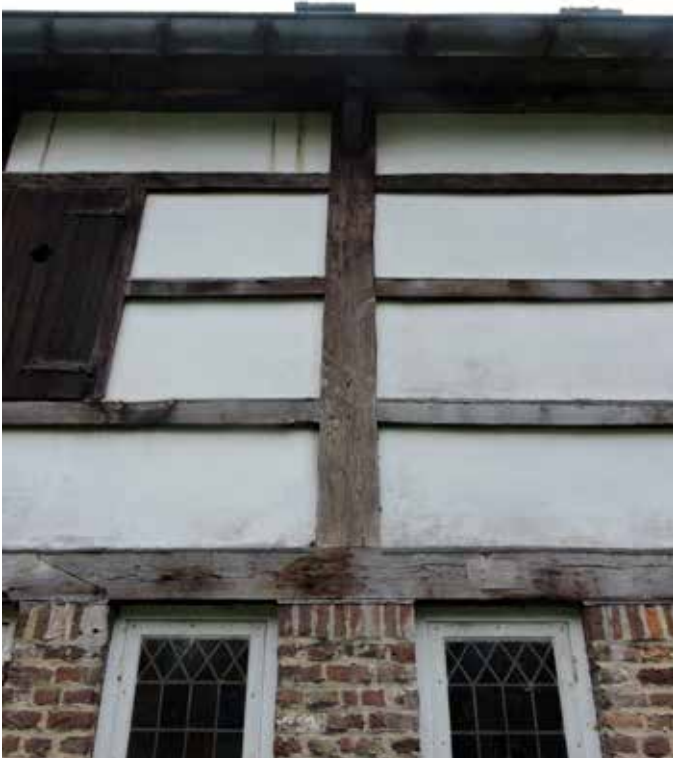
19. Ook de ramen zijn vrij recent en te dateren rond 1960.

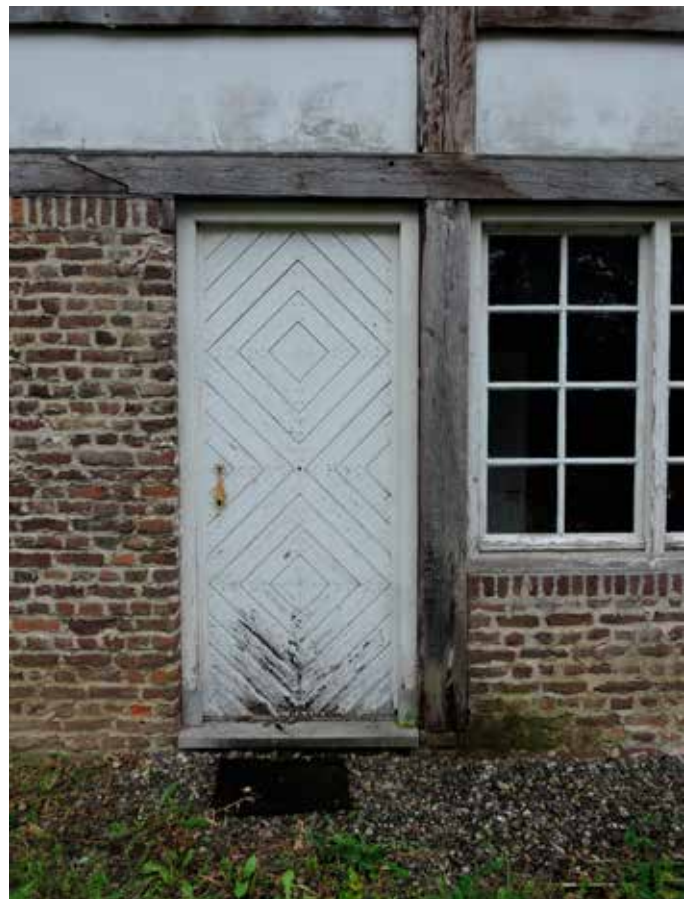
20. De voordeur van de eigenlijke woning is eveneens rond 1960 gemaakt

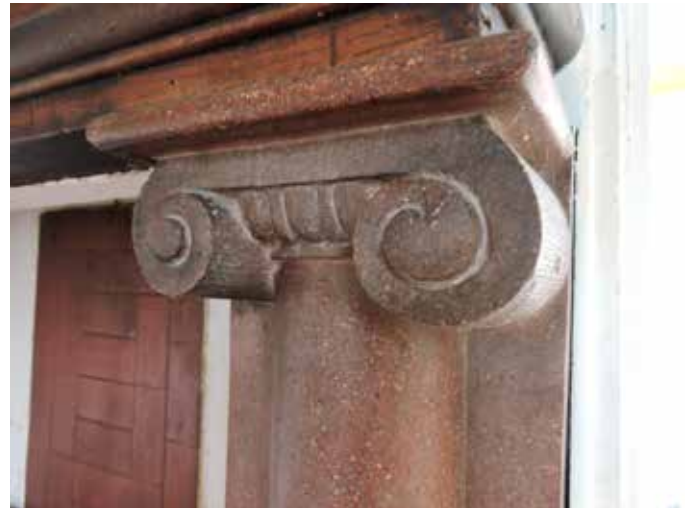
24. Detail van een haardwang

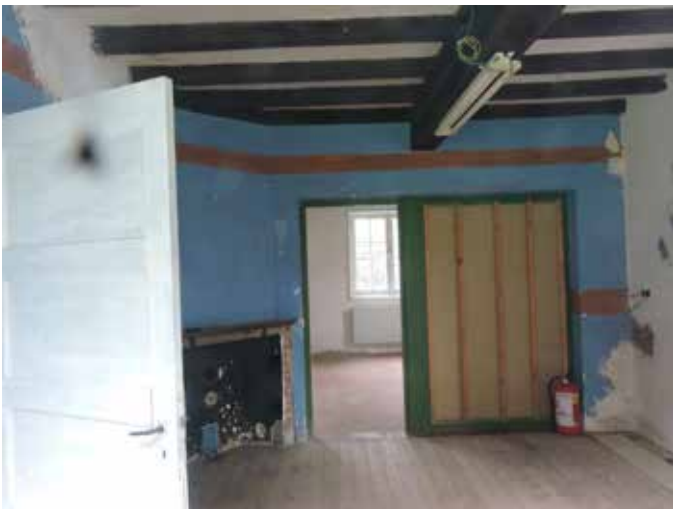
26. De kamer waarin de haard staat, ter plekke van het maalgedeelte van de vroegere molen

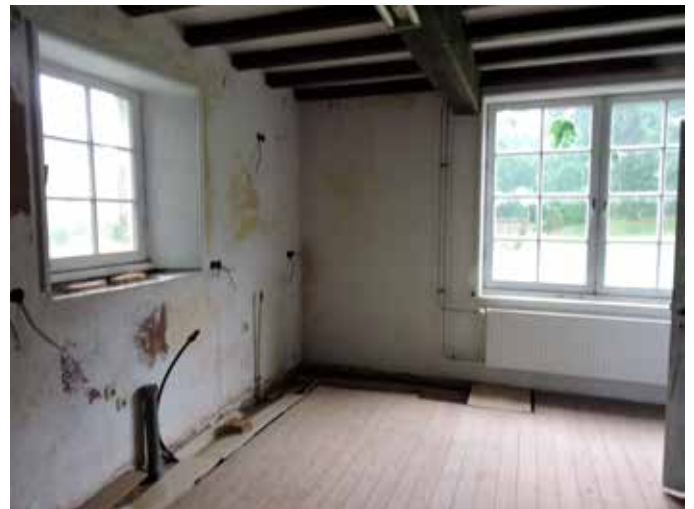
27. Ook voor de ernaast gelegen kamer was oorspronkelijk deel van de ruimte waar het maalwerk stond

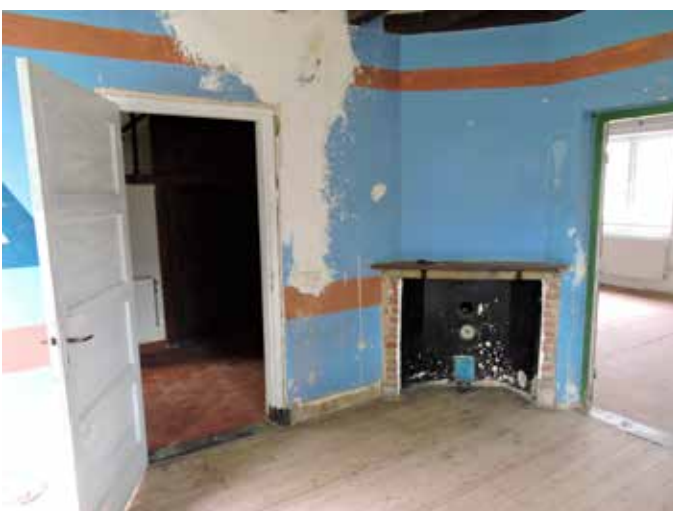
28. De hoek van de kamer aan de noord-westkant

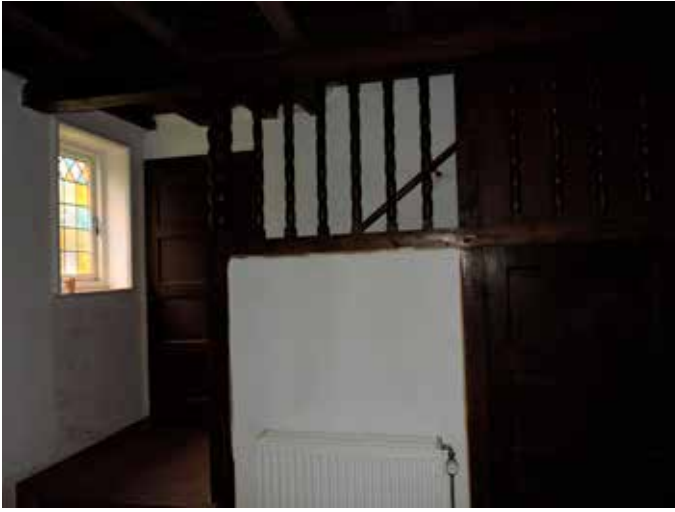
29. De kamer heeft een eenvoudig schouwkje. Ernaast met een doorkijk naar de hal achter de voordeur in de noordgevel

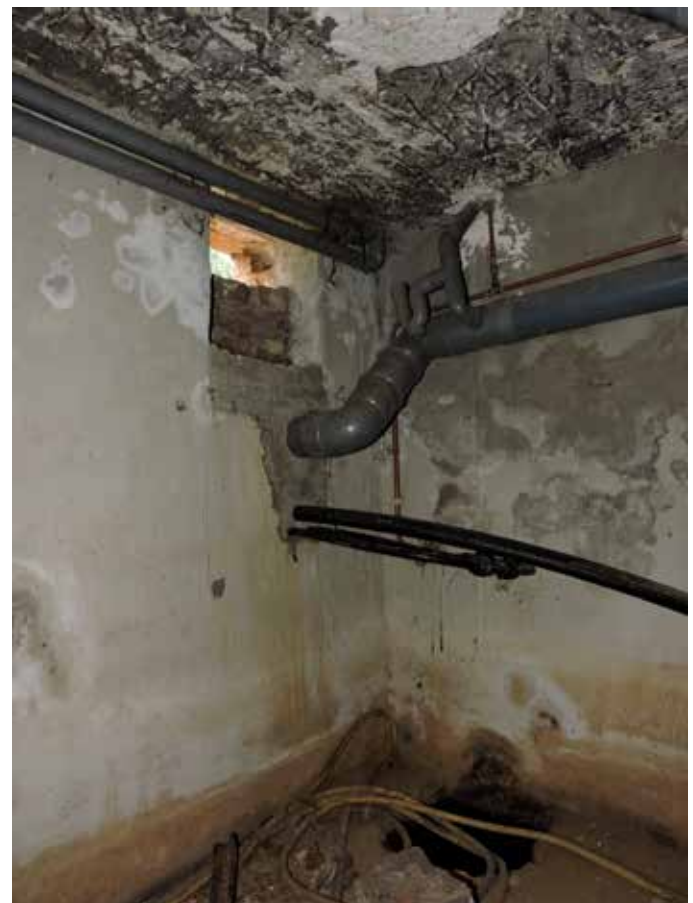
33. Onder de trap een trapje naar een soort kelderkast

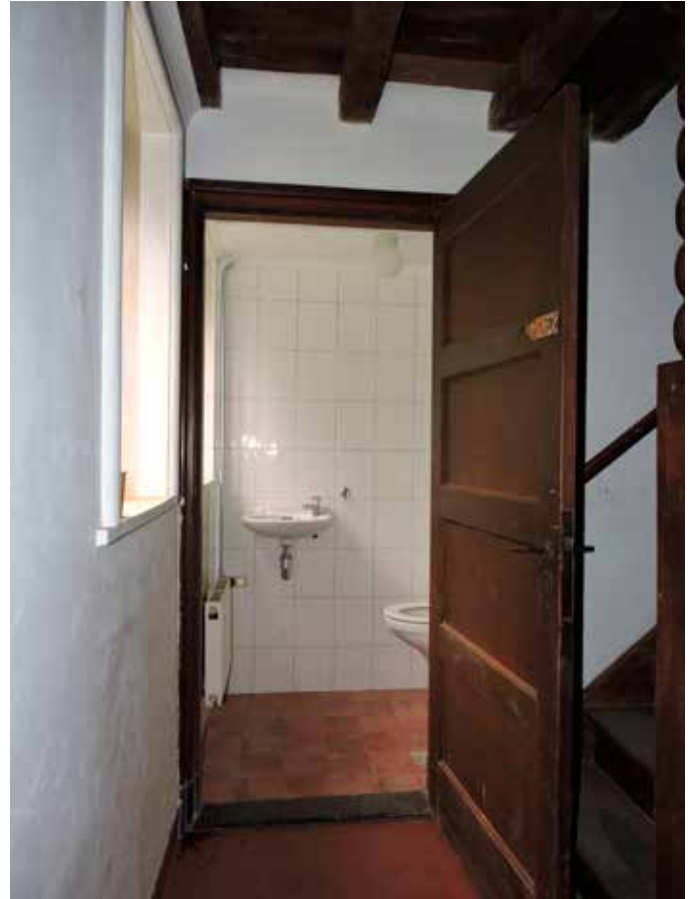
35. Ook het plafond is uit de campagne van 1939, net als de trap, en zeer rustiek uitgevoerd

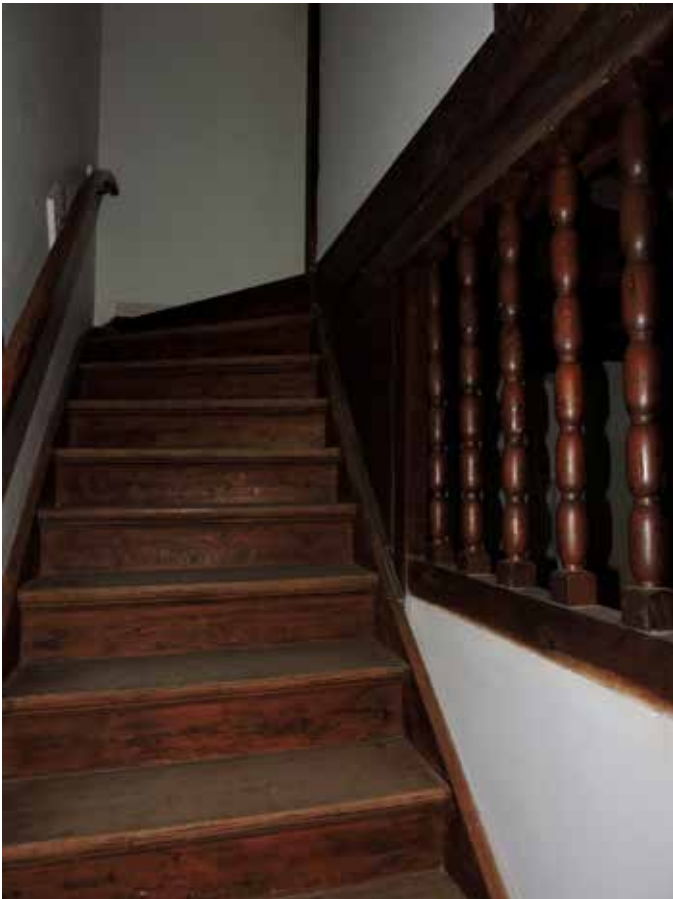
37. De trap naar boven

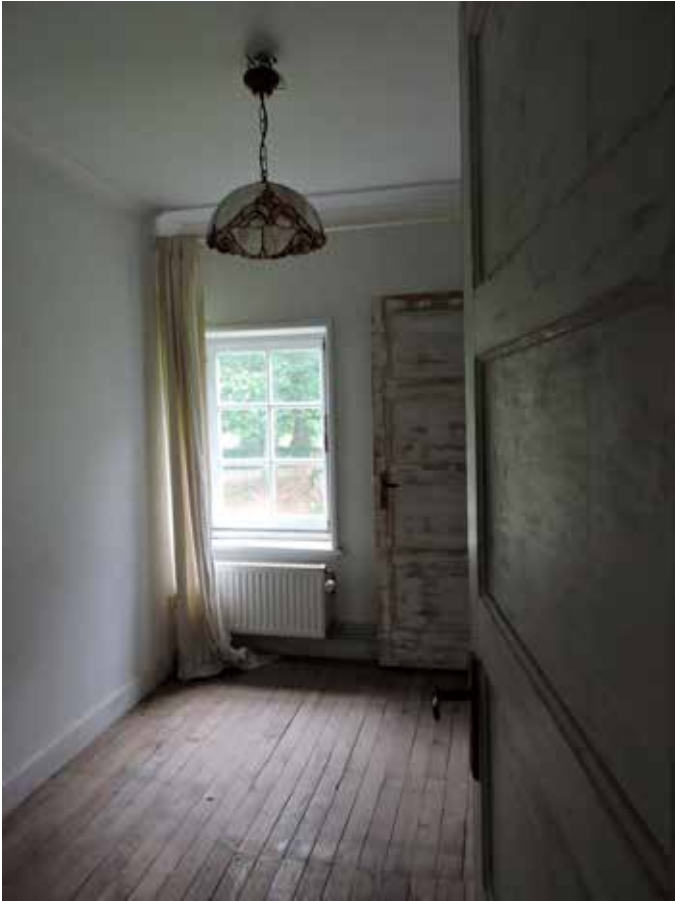
39. De kamers zijn volstrekt neutraal uitgevoerd

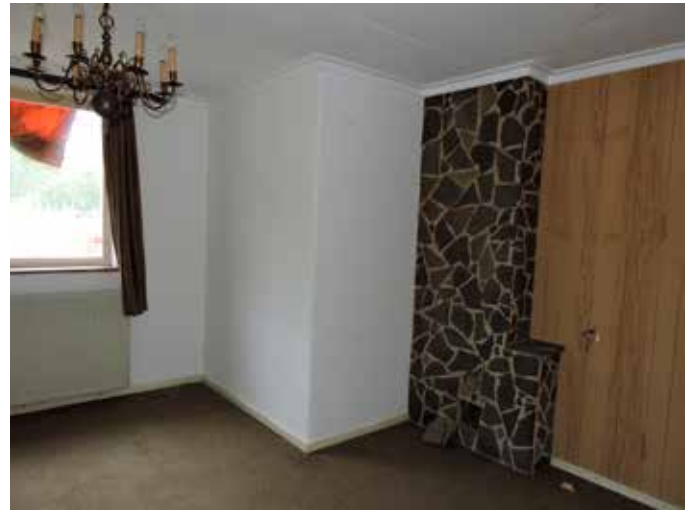
44. Een eenvoudige schouw in leisteen uit de jaren 60 van de 20^{ste} eeuw toen de tweede woning gemaakt is

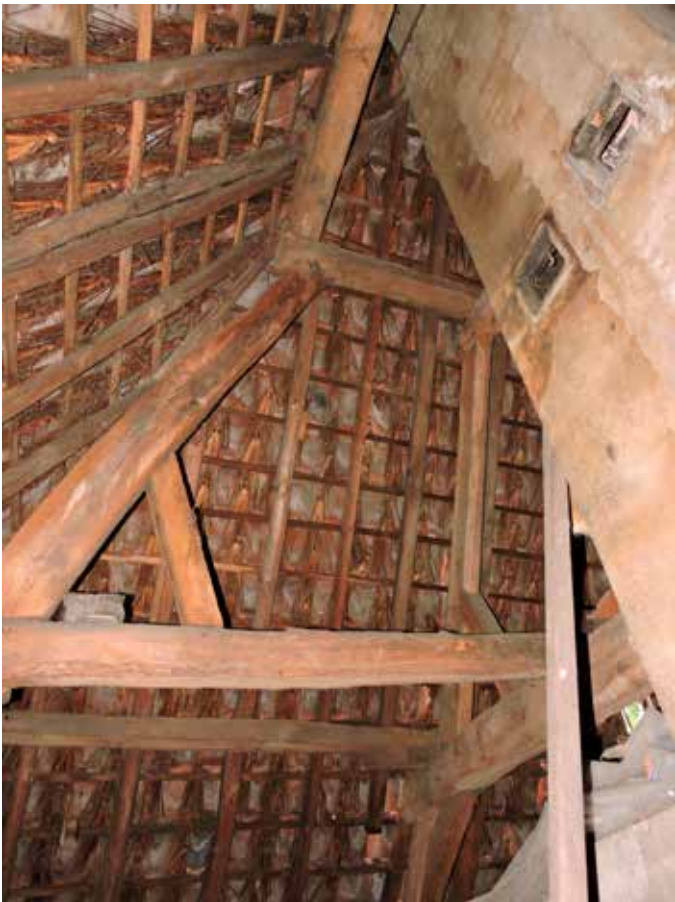
56. Een halfspant van opzij gezien
